# **Opération de Recherche TERRANOVA Terrassements Novateurs**

## **DIGUES**

### **Suivi d'une Digue Expérimentale en Terre-Chaux**

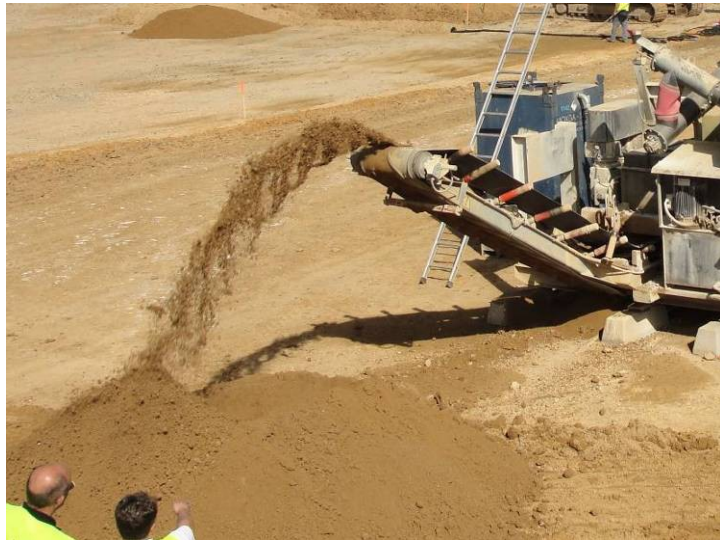
Traitement

# □ Construction de la digue en limon traité – sept. 2011

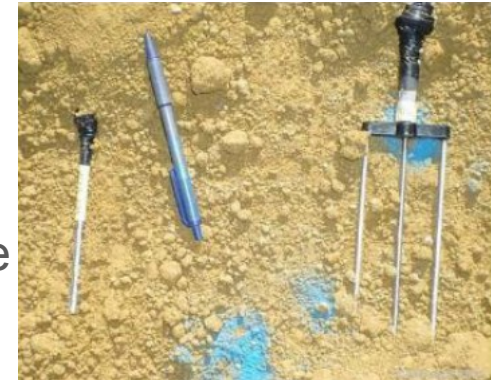
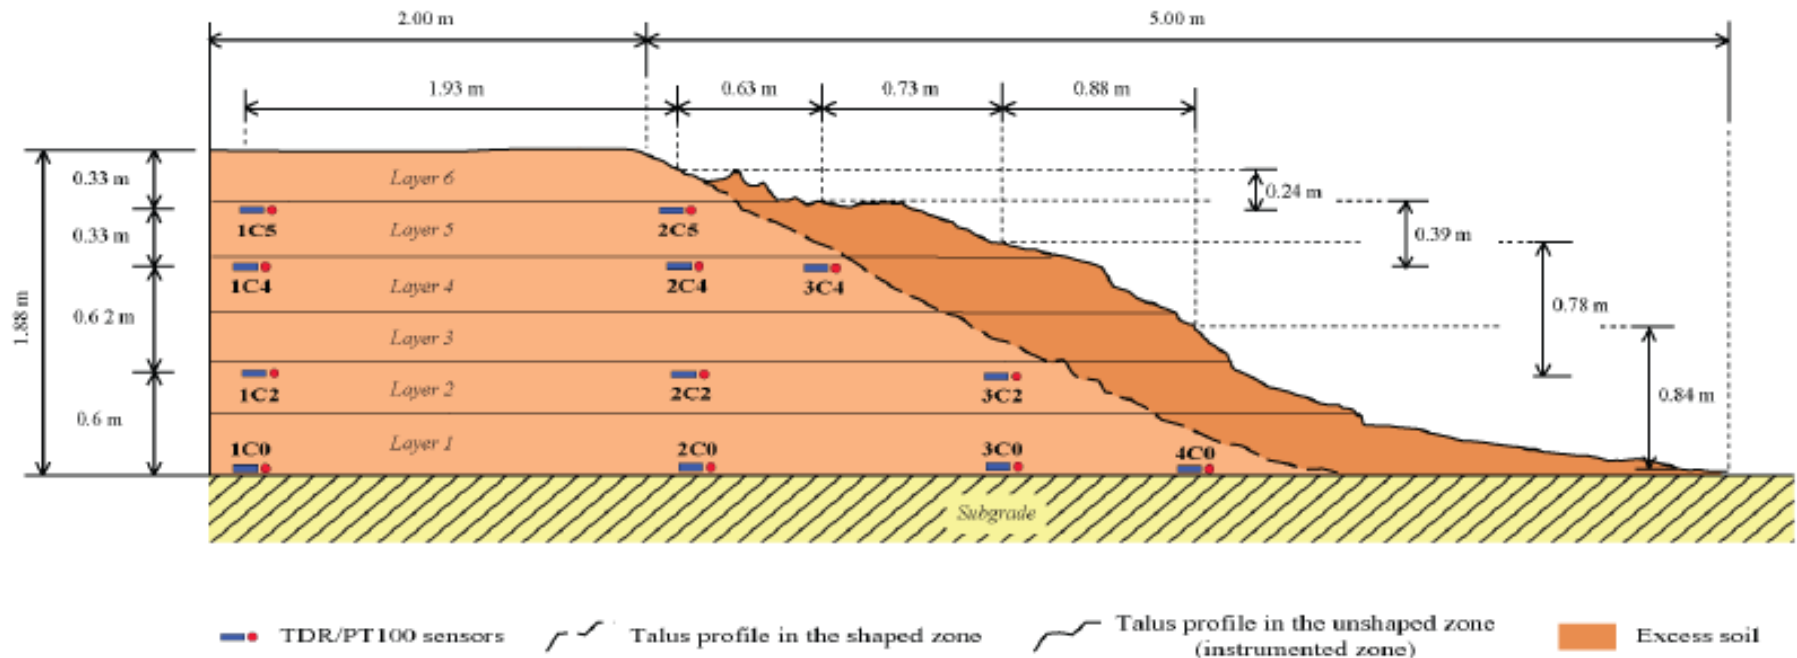
## Schéma d'implantation des capteurs :

- ✓ TDR : teneur en eau ; 4 mesures par jour
- ✓ PT100 : température ; 12 mesures par jour
- ✓ station météorologique installée à proximité de la digue (27/10/2011-17/11/2012)

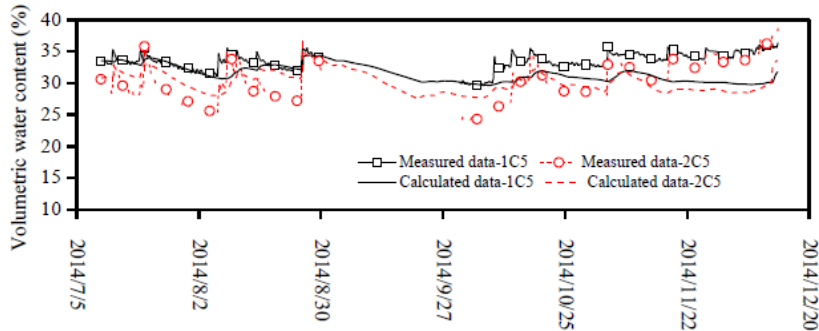
Comparaison de la *teneur en eau volumique* du sol - capteurs 1C5 et 2C5

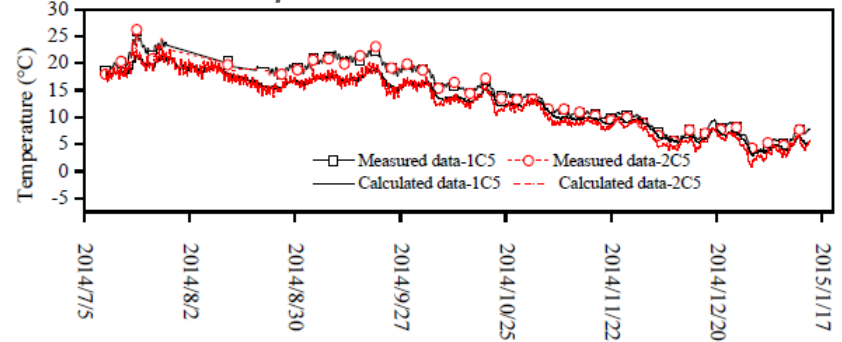
Comparaison de la *température* du sol - capteurs 1C5 et 2C5

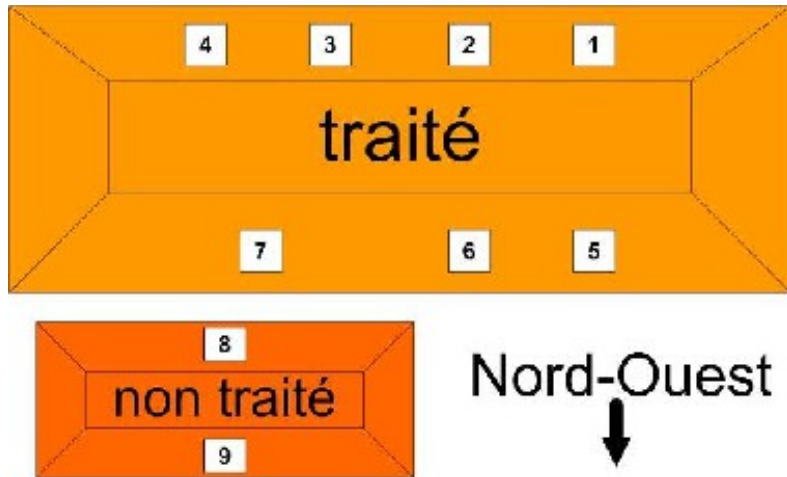
Position des cadres sur les talus

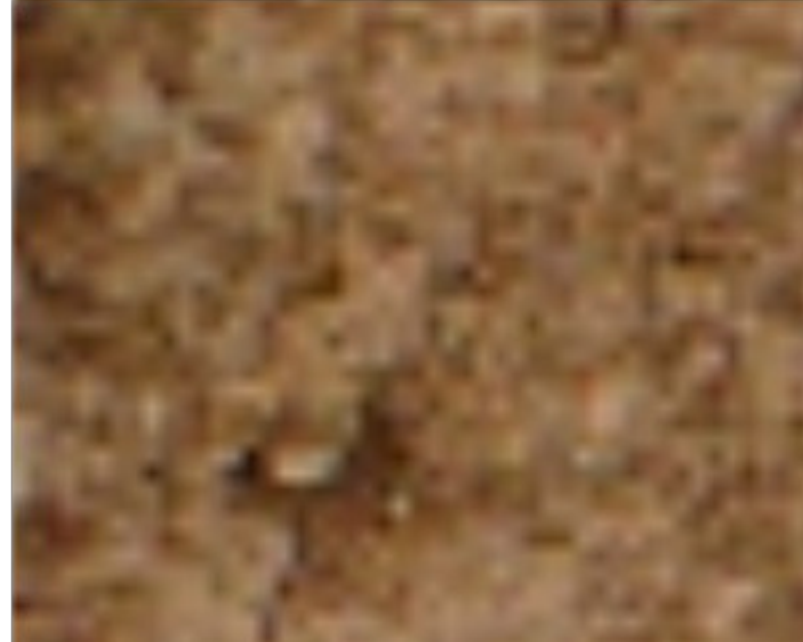
Talus digue en limon non traité

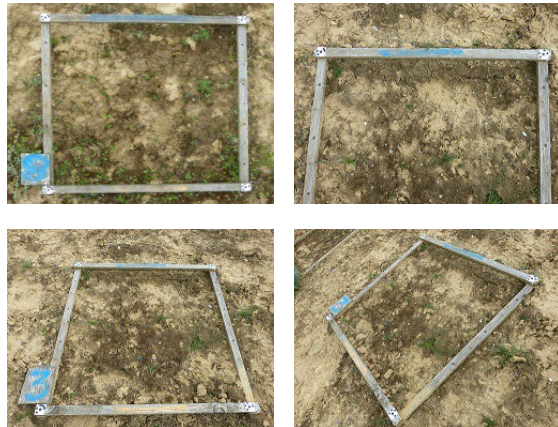
Nuage dense (3 952 658 pts)

Points homologues (22 160 pts)

MNT (résolution = 0,829 mm)

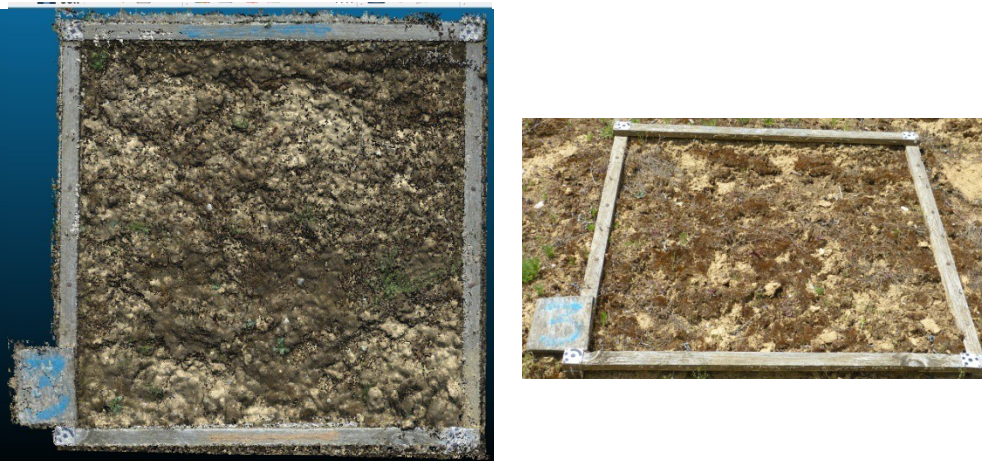
Avril 2016

Après nettoyage de la surface (herbe coupées...)  
Présence d'une mousse venant masquer la surface → nécessité de faire un suivi des talus les 2 premières années

Mai 2017

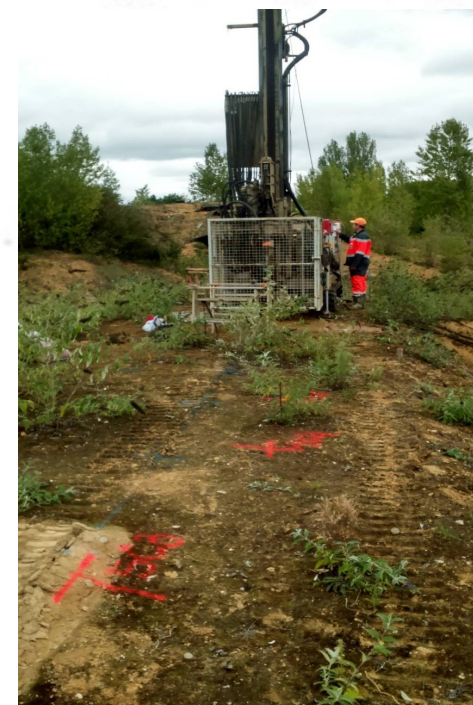
- pressionnaire
- sondage carotté phi 70
- sondage carotté phi 116 triple enveloppe
- tarière phi 100, h=1.50m
- perméabilité en forage
- ◆ tubes de double sonde arasés

- ▲ essai au GPV 25-40
- ◆ prélèvement pour teneur en eau
- essai au Panda
- ★ Sondages carottés 2017
